加湿パン清掃方法

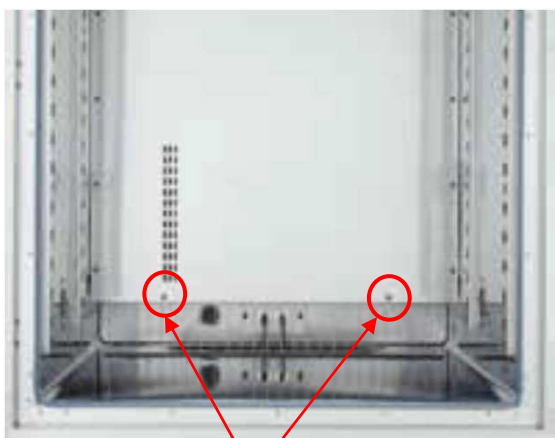
加湿パンは槽内の柵の奥にあります。手前の柵は簡単に取り外すことが可能です。

長期湿度運転を行うと、加湿パンや加湿ヒータに白い固形物が付着します。

そのまま続けていると、加湿ヒータの不良原因になります。

また、加湿ヒータに白い固形物が多く付着している場合は、加湿水の純度が落ちている

可能性がありますので、柔らかい布で清掃した上で、併せて加湿水の純度も点検して下さい。

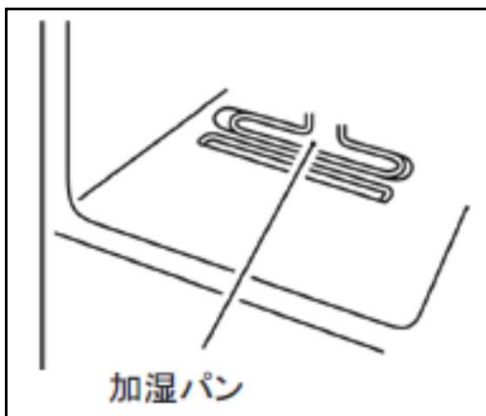
清掃時、冷却コイル等に手を触れてケガしないようご注意ください。
