温度・湿度が低下しない時

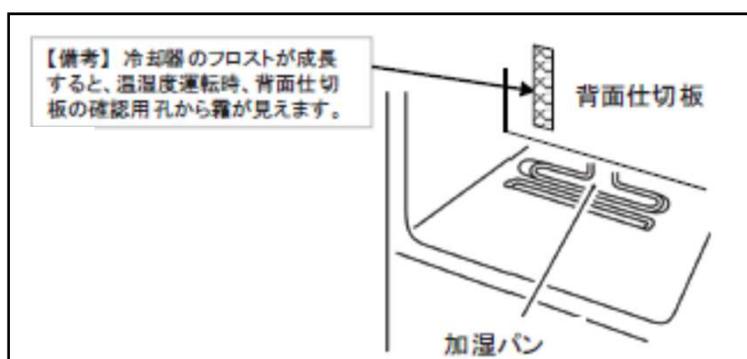
■フロスト確認方法

運転停止→電源OFF→扉を開けて背面仕切板の孔の中に見える霜付状況を目視確認

■デフロスト方法(*2)

- ① 試験槽内の供試品を取り出す。
- ② +66℃以上の温度を設定し運転を開始する。
- ③ 霜付の量と設定温度によりますが、水切り時間も含め、おおよそ1～2時間でデフロストが完了します。
- ④ 槽内の湿気を除去するため、デフロスト後は扉を開け、換気してください。
- ⑤ 確認用孔から霜付状況を確認し、まだ霜がついていれば、②③④を繰り返してください。
